Заключение № 3468 от 20.01.2020
по контролю качества цапфы №0001 чертеж ЗБу66.09 И2-5
ультразвуковым методом

1. Дата проведения контроля: 15-16.01.2020
2. Организация заказчик (наименование организации): АО «Многовершинное».
3. Основание для проведения контроля: договор № 56/19 от 17.10.2019
4. Наименование и адрес объекта: КНР, г. Чаоян, промплощадка завода.
5. Объект контроля: Цапфа загрузочная ММС 70х23. Инвентарный номер №00001.
6. Техническая документация: Чертеж ЗБу6609 И2-5.
7. Контроль выполнен согласно (наименование или шифр технического документа): ОСТ 5.9675-88.
8. Оценка качества работ: ГОСТ 24507-80 .
9. Используемый инструмент для ультразвукового контроля:
 - 9.1. Ультразвуковой дефектоскоп А1212 MASTER № 4142060, свидетельство о поверке № 361103, действительно до 06.09.2020 г.
 - 9.2. Преобразователь: S3469 1,8 мГц №1040032.

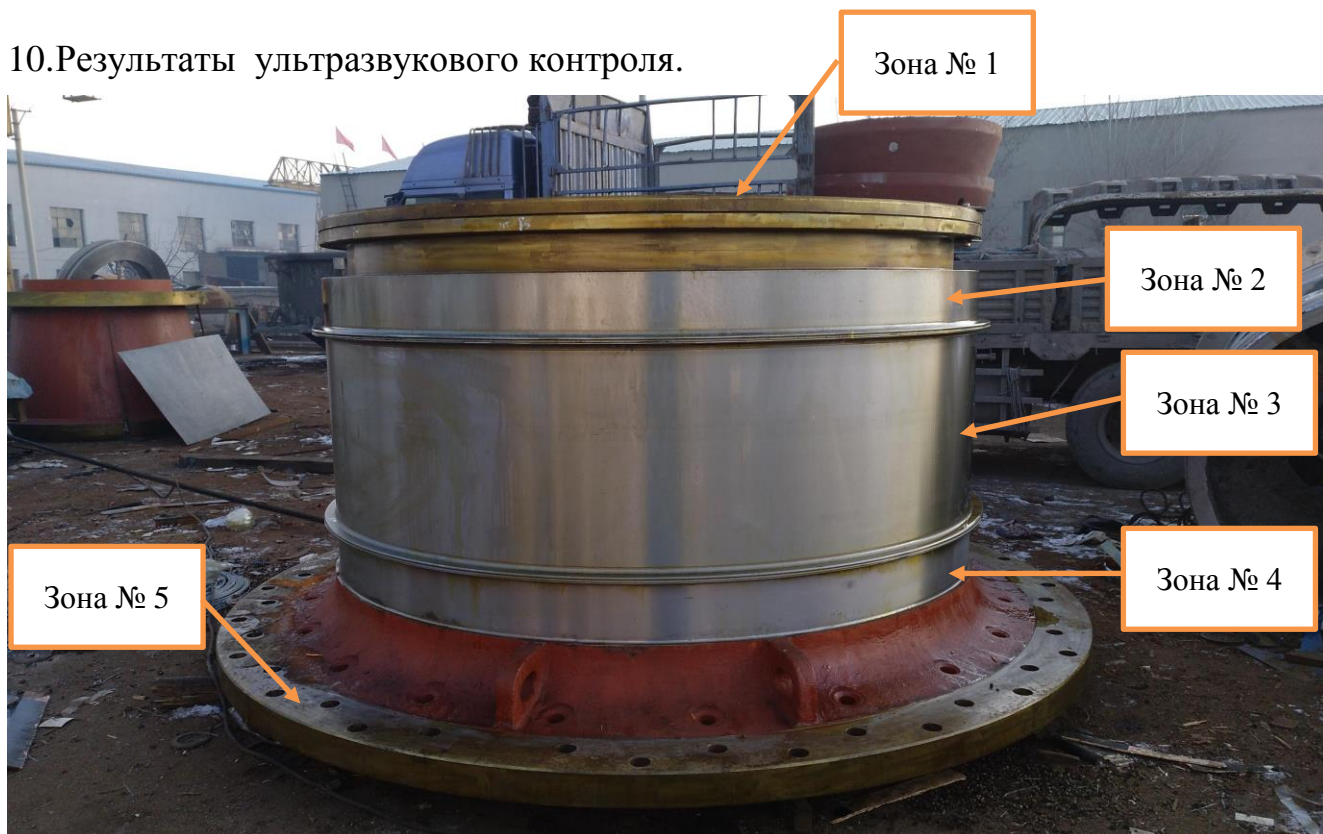
Рисунок 1

На изделии контролировались следующие зоны (смотри рисунок 1):

1. Зона фланца №1 по всей окружности. Толщина переменная от 50 до 220 мм.
2. Зона цилиндра № 2 по всей окружности. Толщина 175 мм.
3. Зона цилиндра №3 по всей окружности. Толщина 175 мм.
4. Зона цилиндра № 4 по всей окружности. Толщина 175 мм.
5. Зона фланца № 5 по всей окружности. Толщина 115 мм

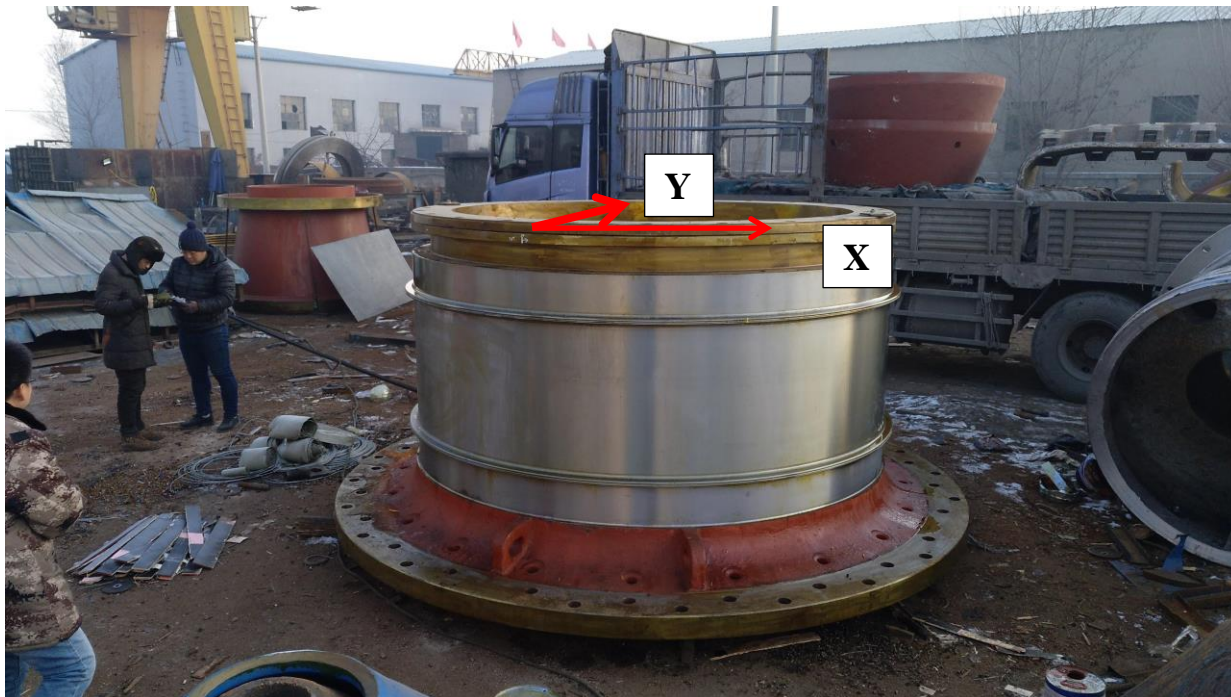
Рисунок 2
Таблица 1

10.1. Фланец № 1. Толщина от 50 до 220 мм.

Ноль оси X обозначен несмываемым маркером на торце фланца, фланец разбит на сегменты длиной по 1 метру каждый. Всего 9 сегментов. Длина последнего сегмента 8-0 составляет 792 мм. Ноль оси Y находится на внешнем крае фланца.

№ п/п	Наименование сегмента	Описание выявленных дефектов**	Заключение	Примечание
1	0-1	Дефектов не обнаружено	Годен	
2	1-2	Дефектов не обнаружено	Годен	
3	2-3	Дефектов не обнаружено	Годен	
4	3-4	Дефектов не обнаружено	Годен	
5	4-5	Дефектов не обнаружено	Годен	
6	5-6	Дефектов не обнаружено	Годен	
7	6-7	Дефектов не обнаружено	Годен	
8	7-8	Дефектов не обнаружено	Годен	
9	8-0	Дефектов не обнаружено	Годен

Заключение: по результатам ультразвукового контроля Фланец №1 признан годным.

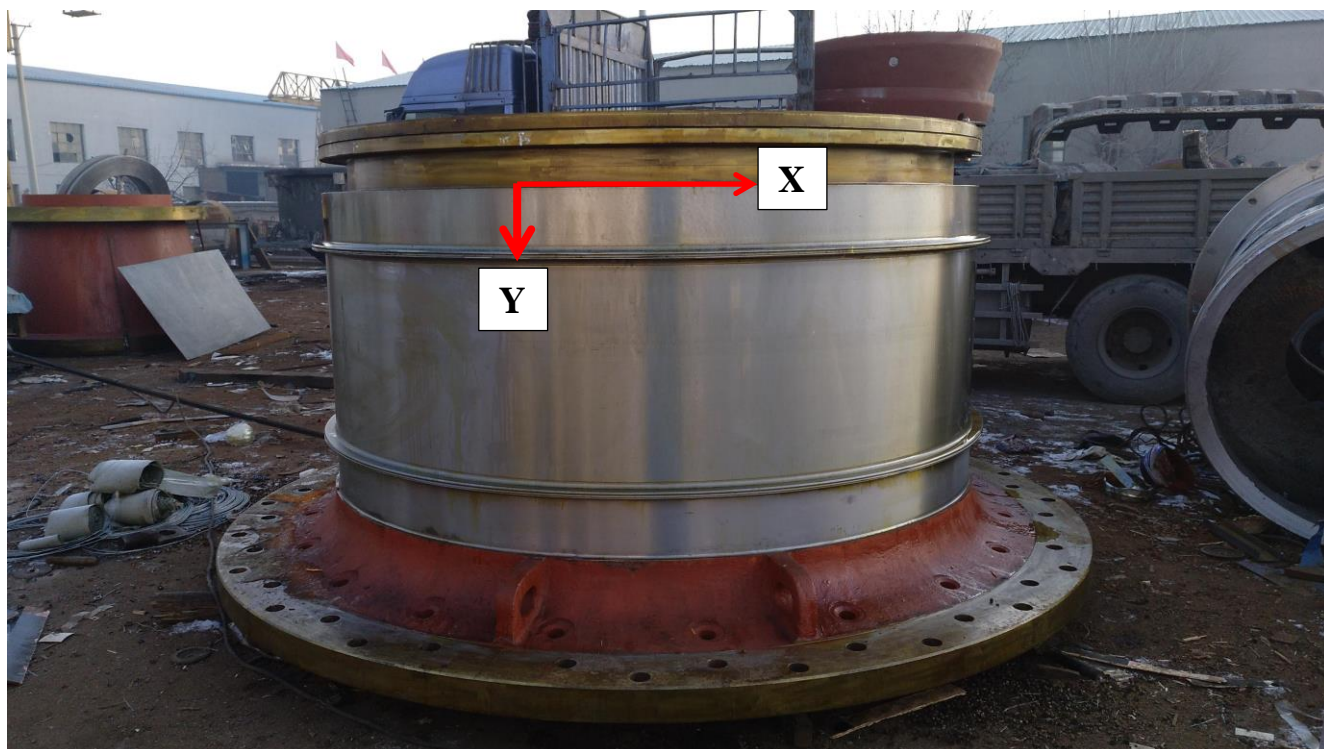
Рисунок 3

10.2. Зона цилиндра №2. Ширина контролируемого сегмента 180 мм. Толщина 175 мм.

№ п/п	Наименование сегмента	Описание выявленных дефектов**	Заключение	Примечание
1	0-1	Дефектов не обнаружено	Годен	
2	1-2	Дефектов не обнаружено	Годен	
3	2-3	Дефектов не обнаружено	Годен	
4	3-4	Дефектов не обнаружено	Годен	
5	4-5	Дефектов не обнаружено	Годен	
6	5-6	Дефектов не обнаружено	Годен	
7	6-7	Дефектов не обнаружено	Годен	
8	7-8	Дефектов не обнаружено	Годен	
9	8-0	Дефектов не обнаружено	Годен

Заключение: по результатам ультразвукового контроля зона цилиндра №2 признана годной.

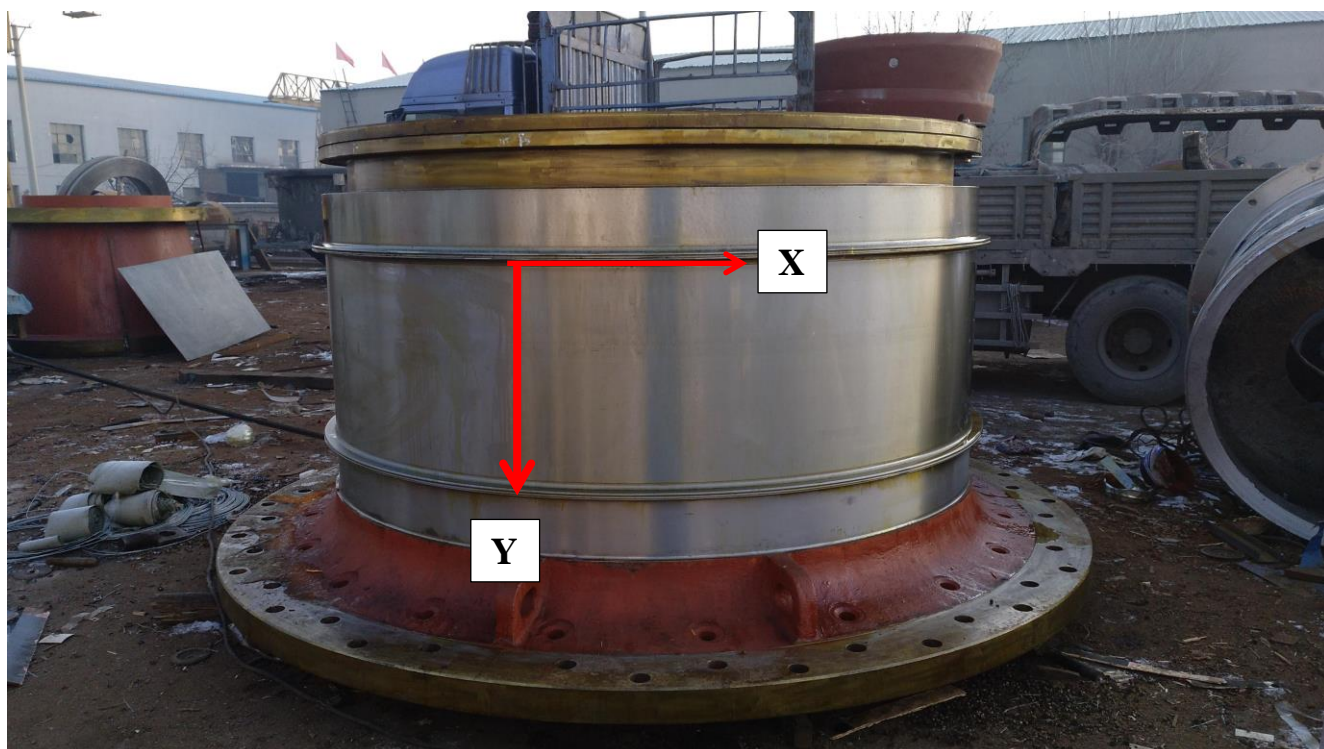
Рисунок 4
Таблица 3

10.3. Зона цилиндра №3. Ширина контролируемого сегмента 754 мм. Толщина 175 мм.

№ п/п	Наименование сегмента	Описание выявленных дефектов**	Заключение	Примечание
1	0-1	Дефектов не обнаружено	Годен	
2	1-2	Дефект №1: Lx=1400мм, Ly=370 мм компактный, Z= 95,6 мм. Sэкв=10,2 мм ²	Годен	
3	2-3	Дефектов не обнаружено	Годен	
4	3-4	Дефектов не обнаружено	Годен	
5	4-5	Дефектов не обнаружено	Годен	
6	5-6	Дефектов не обнаружено	Годен	
7	6-7	Дефектов не обнаружено	Годен	
8	7-8	Дефектов не обнаружено	Годен	
9	8-0	Дефектов не обнаружено	Годен

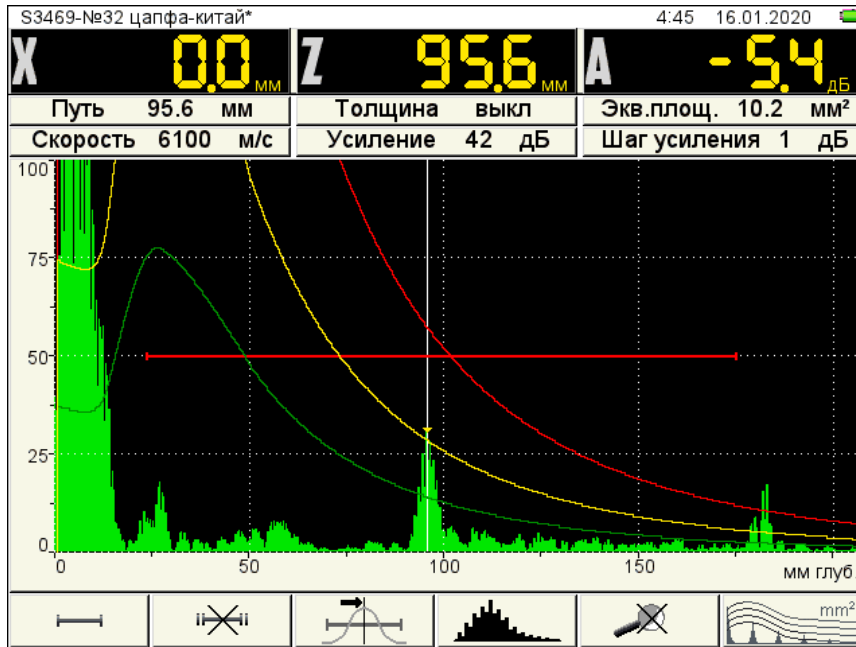
Рисунок 5 А-скан дефекта № 1

Заключение: по результатам ультразвукового контроля зона цилиндра №3 признана годной.

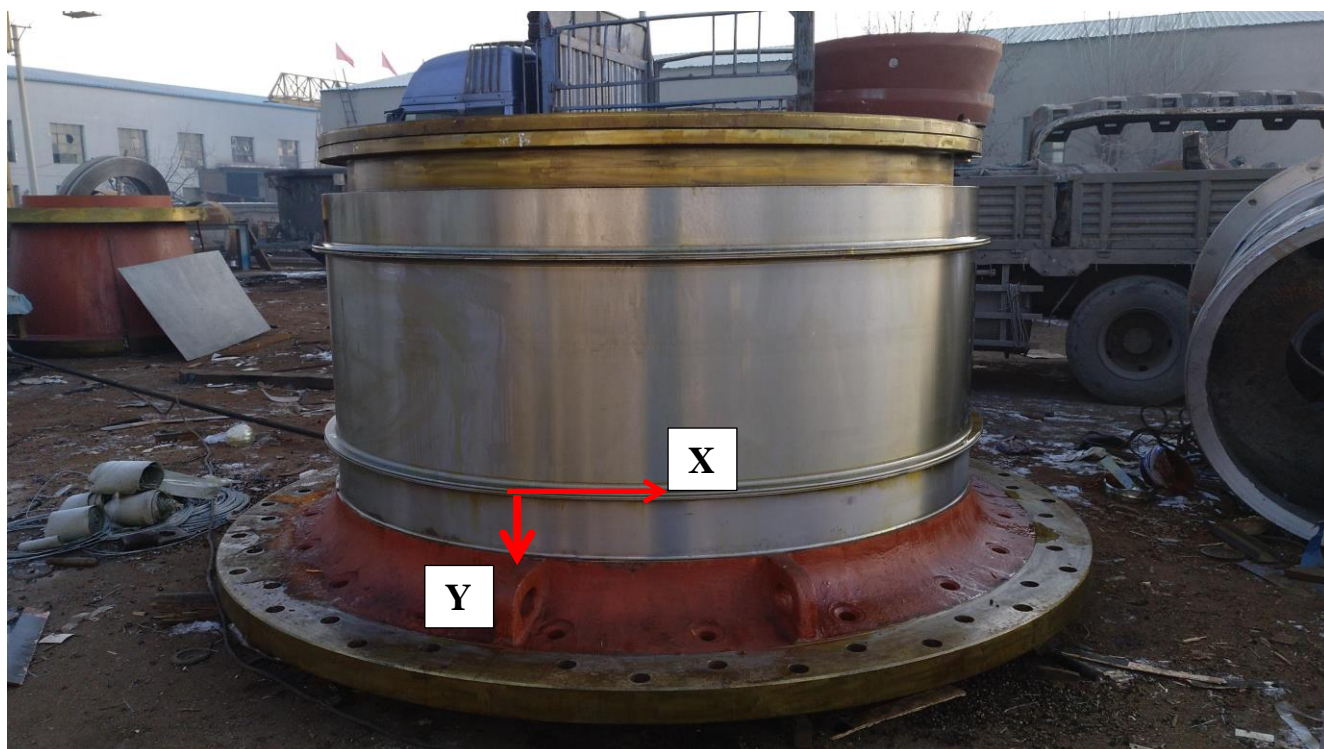
Рисунок 6

10.4. Зона цилиндра №4. Ширина контролируемого сегмента 180 мм. Толщина 175 мм.

№ п/п	Наименование сегмента	Описание выявленных дефектов**	Заключение	Примечание
1	0-1	Дефектов не обнаружено	Годен	
2	1-2	Дефектов не обнаружено	Годен	
3	2-3	Дефектов не обнаружено	Годен	
4	3-4	Дефектов не обнаружено	Годен	
5	4-5	Дефектов не обнаружено	Годен	
6	5-6	Дефектов не обнаружено	Годен	
7	6-7	Дефектов не обнаружено	Годен	
8	7-8	Дефектов не обнаружено	Годен	
9	8-0	Дефектов не обнаружено	Годен

Заключение: по результатам ультразвукового контроля зона цилиндра №4 признана годной.

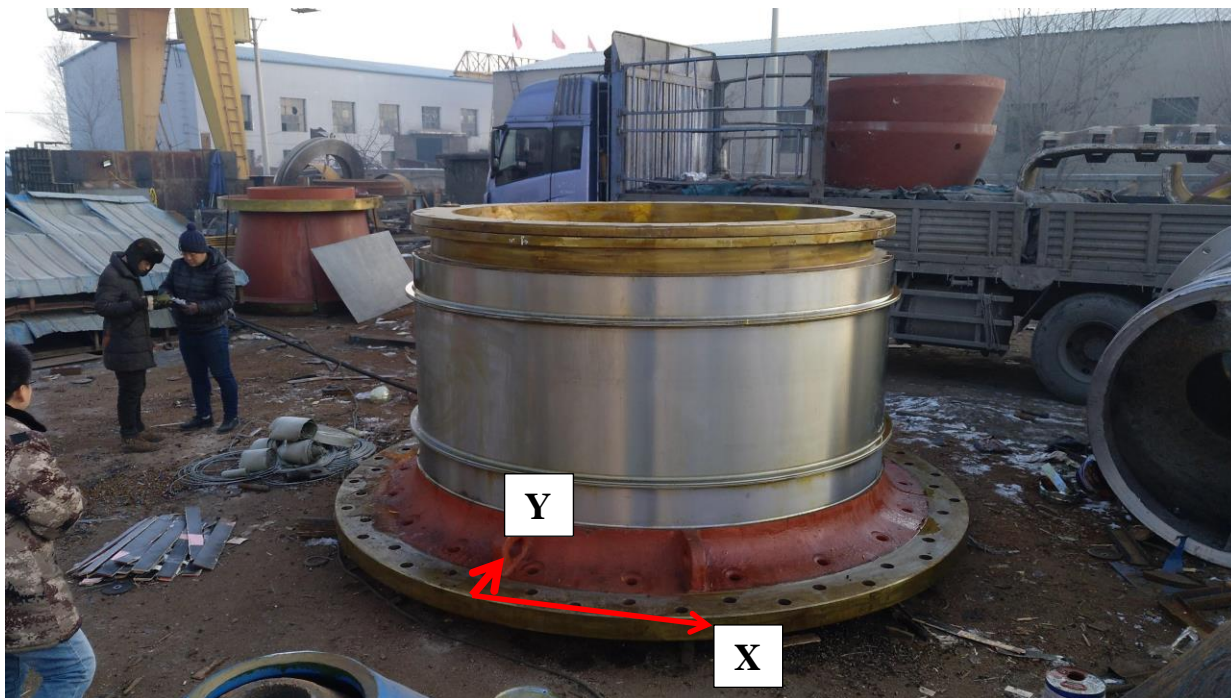
Рисунок 7

10.5. Фланец № 5. Толщина 115 мм.

№ п/п	Наименование сегмента	Описание выявленных дефектов**	Заключение	Примечание
1	0-1	Дефектов не обнаружено	Годен	
2	1-2	Дефектов не обнаружено	Годен	
3	2-3	Дефектов не обнаружено	Годен	
4	3-4	Дефектов не обнаружено	Годен	
5	4-5	Дефектов не обнаружено	Годен	
6	5-6	Дефект №1: Lx=5900мм, Ly=95 мм компактный, Z= 113 мм. Sэкв=11,8 мм ²	Годен	
7	6-7	Дефектов не обнаружено	Годен	
8	7-8	Дефектов не обнаружено	Годен	
9	8-0	Дефектов не обнаружено	Годен

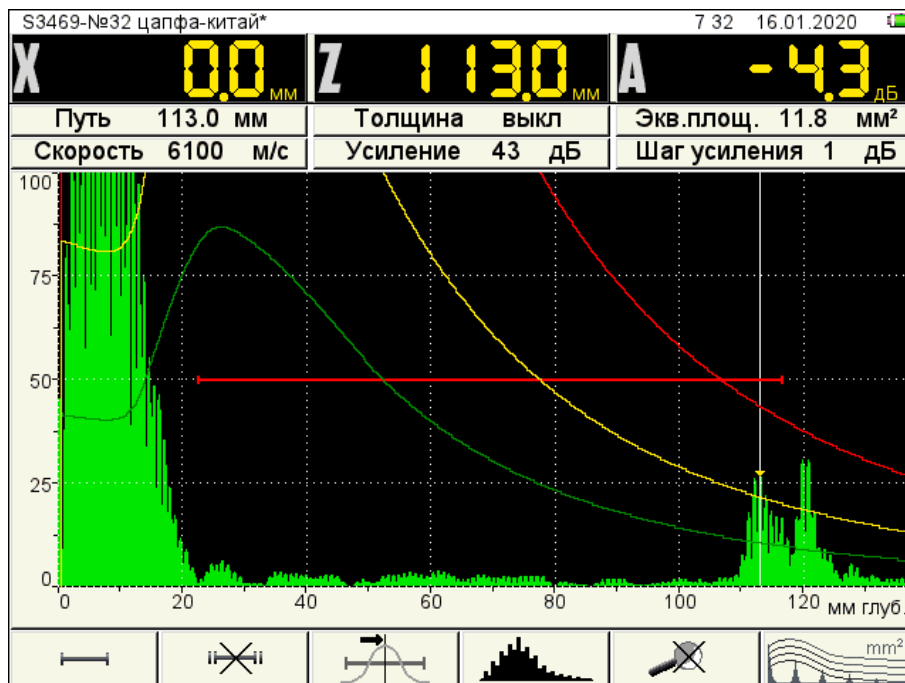
Рисунок 8

Заключение: по результатам ультразвукового контроля зона фланца №5 признана годной.
